مسجد و خانقاة و حوض شيخون
سبيل الأمير عبد الله

مشروع الترميم

الترميم الإنشائي والمعماري

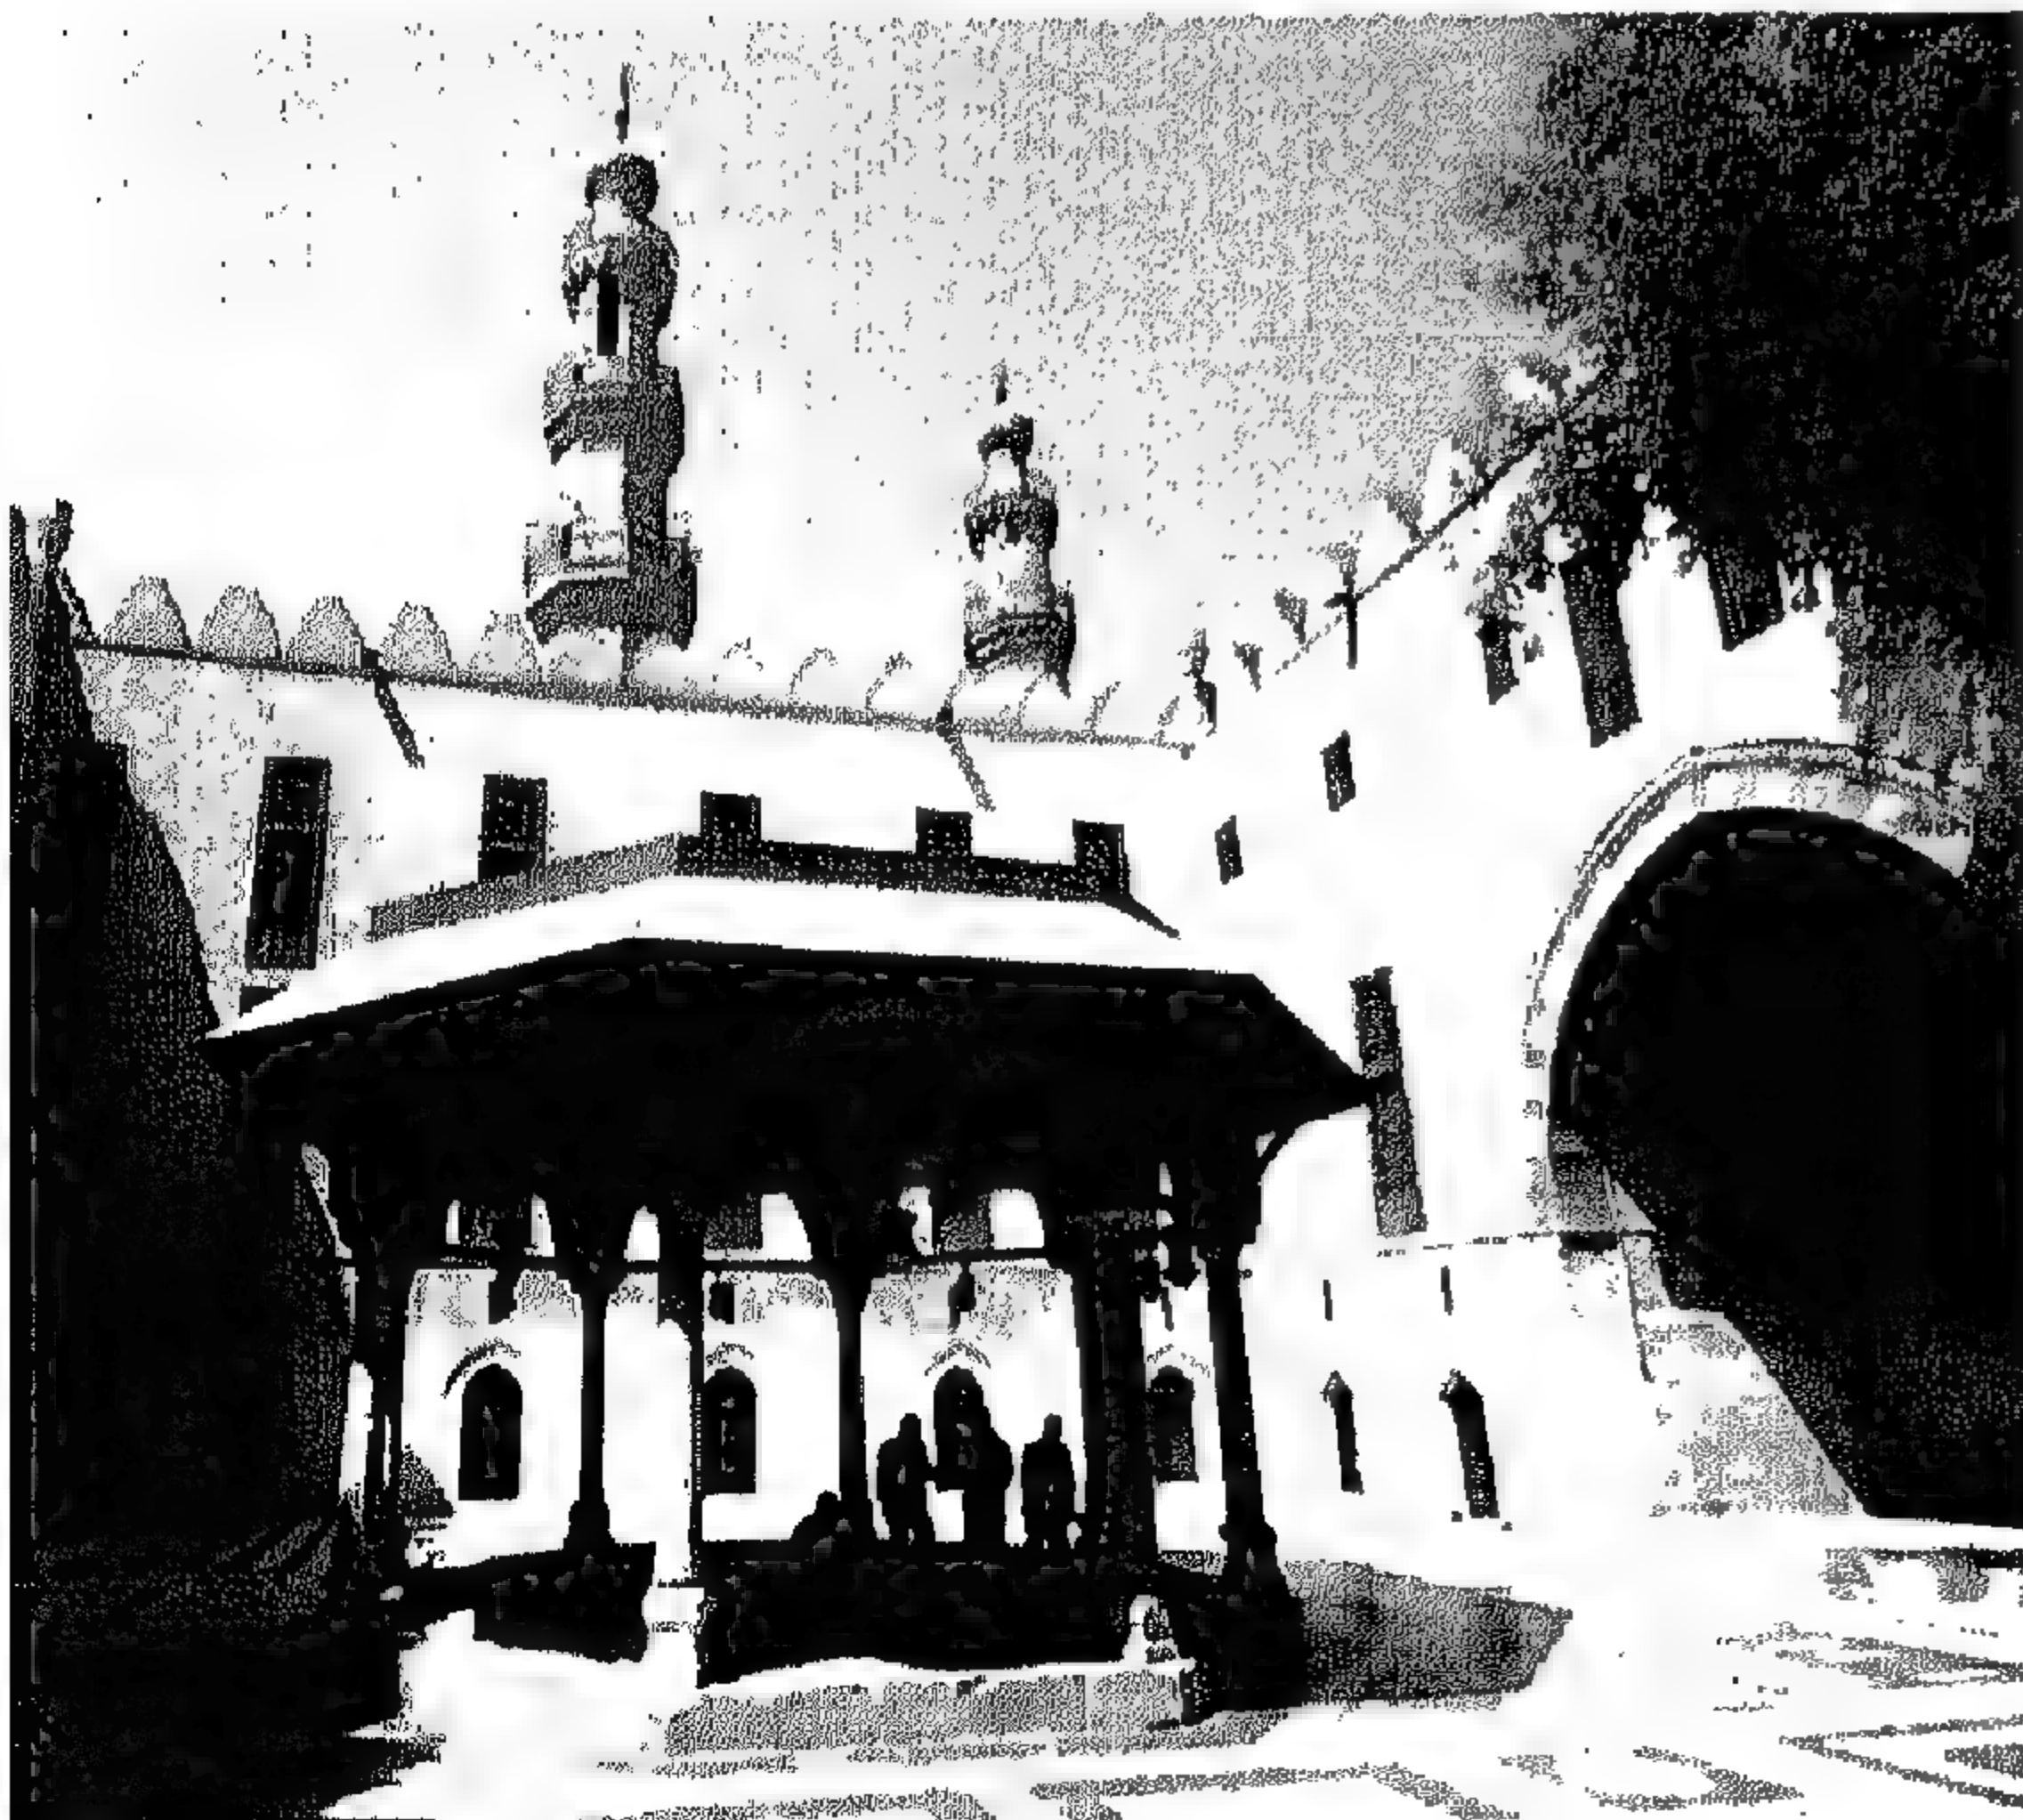
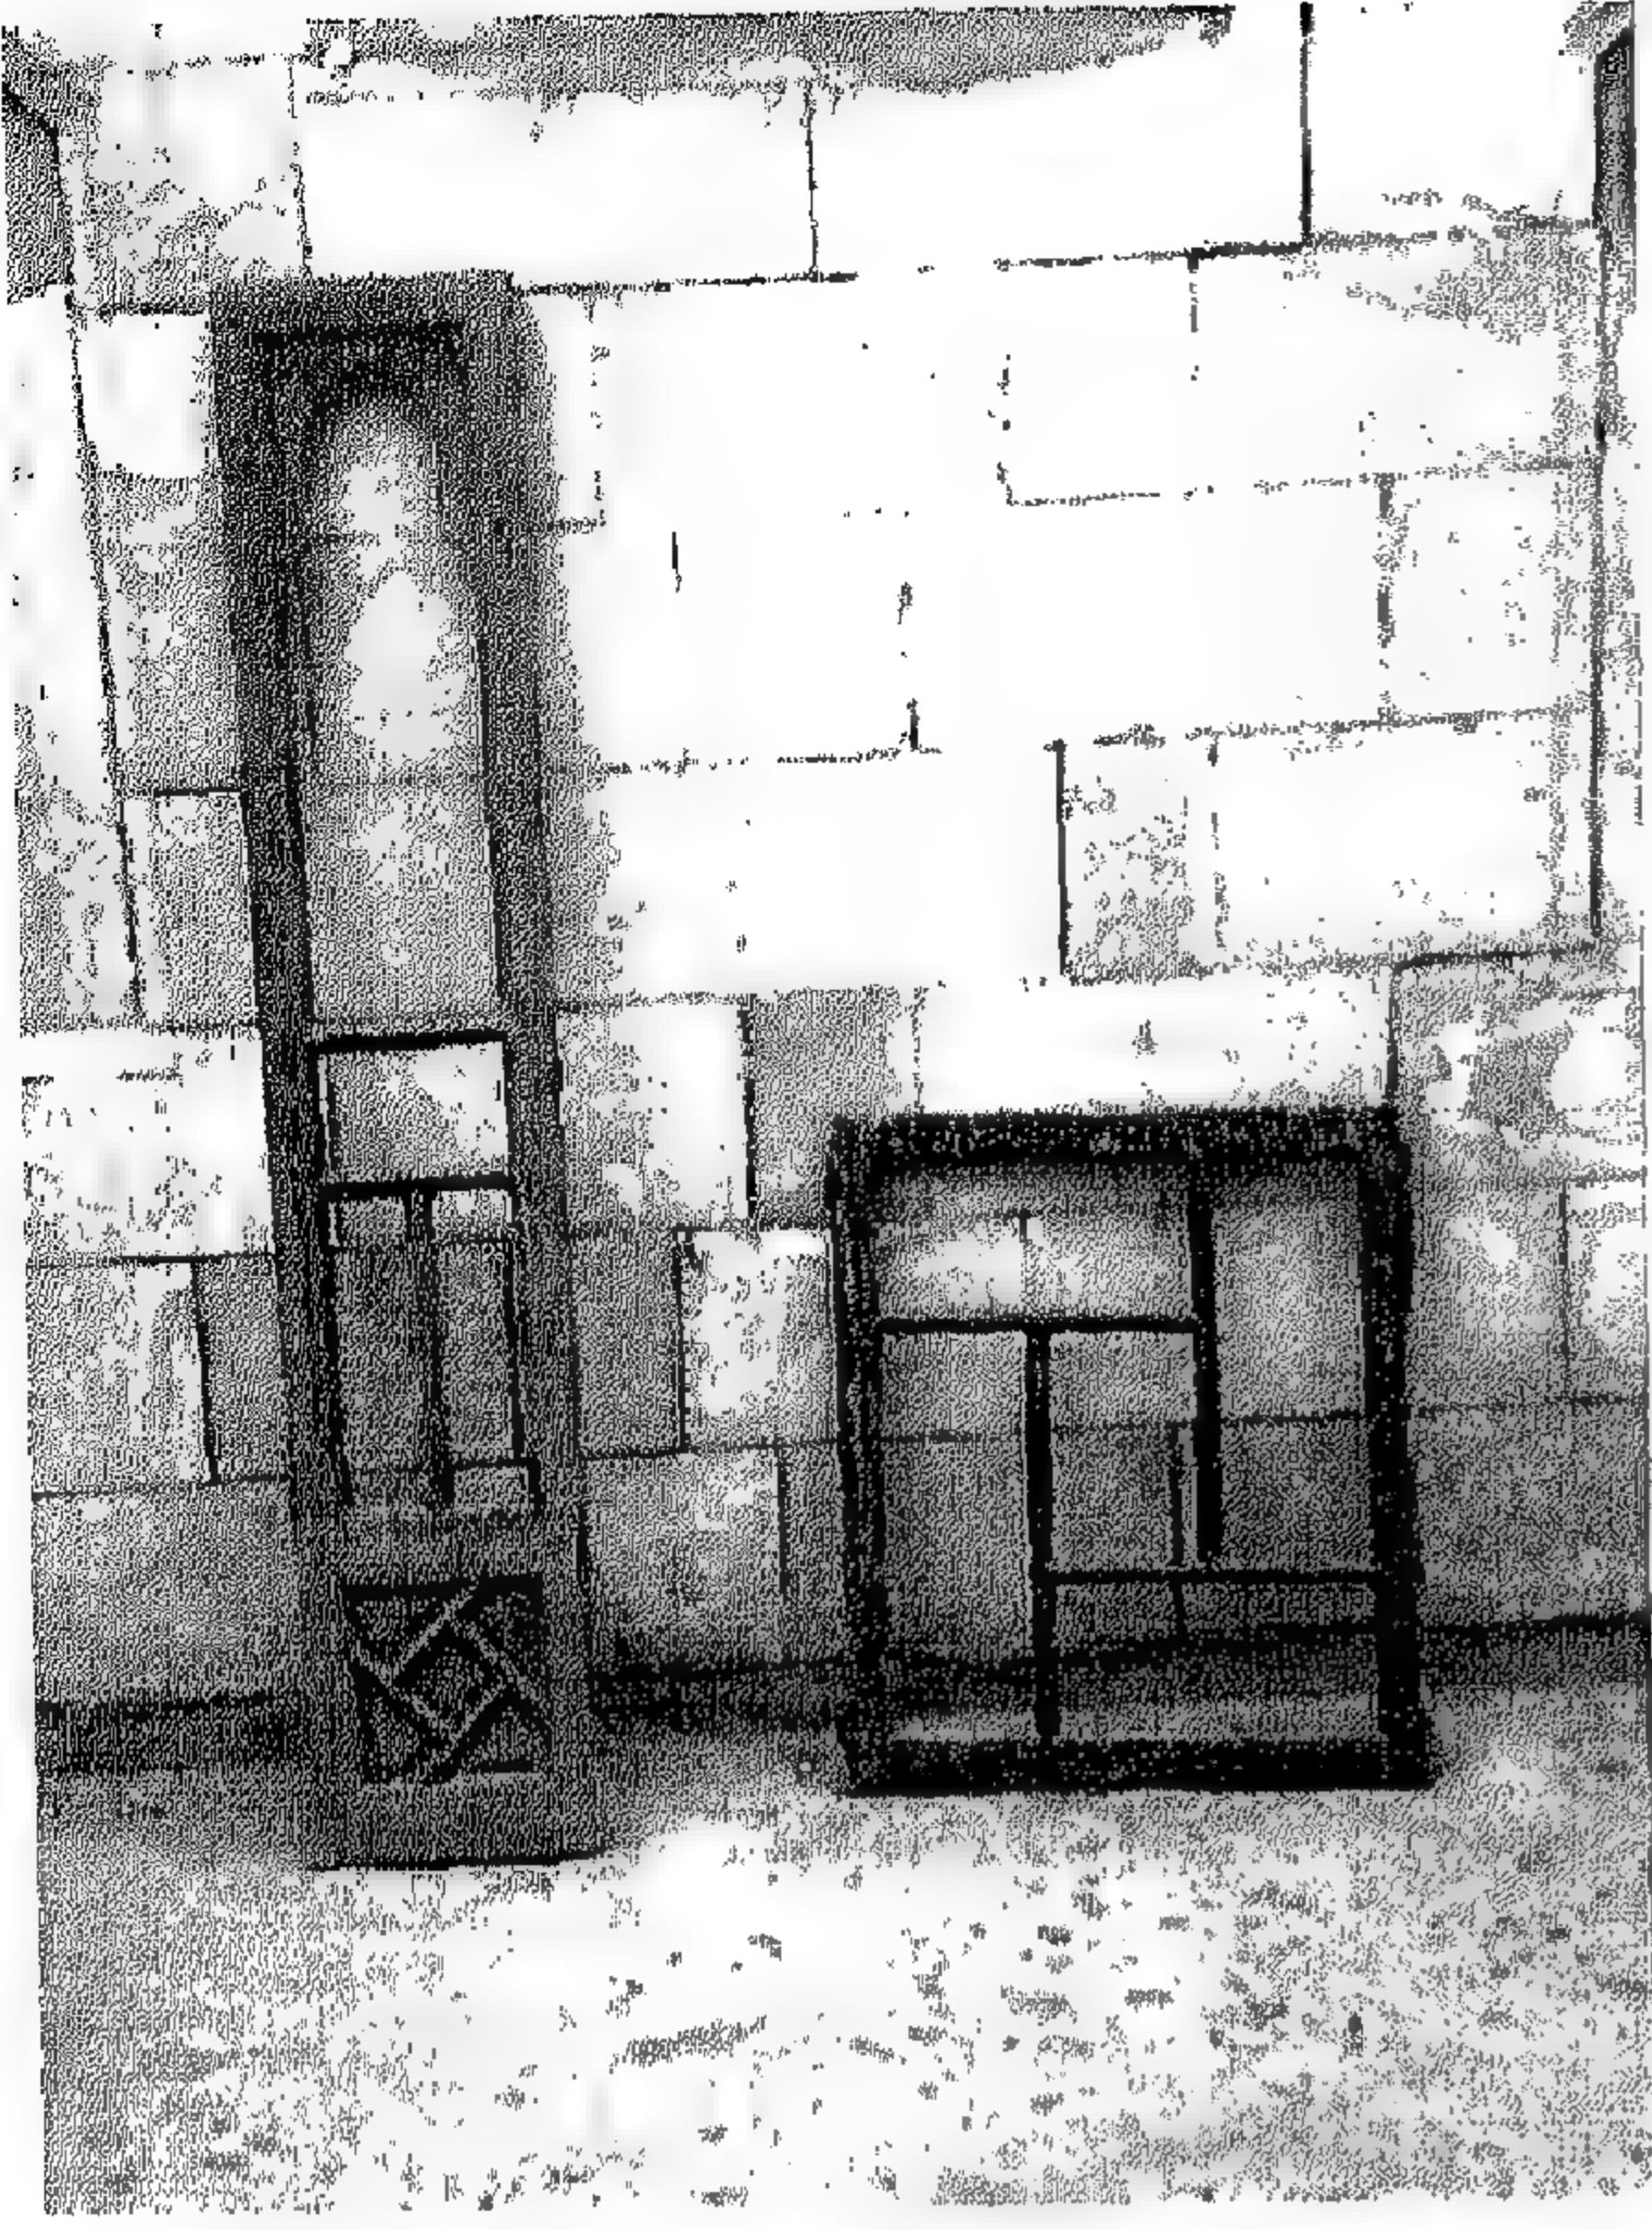
تعرضت الأرضيات (الحجرية والرخامية) إلى كثير من عوامل التلف والتدهور والرطوبة والتعرض المباشر لمياه المطر والأملاح مما أدى الى تناكل الطبقات السطحية للأحجار وتحلل الارضيات الرخامية خاصة القطع الصغيرة منها كما أن الهبوط الناتج عن حركة الأساسات

قد ساعد فى زيادة نسبة التلف لهذه الارضيات ... وقد تم التعامل معها عن طريق فكها وتشوين الصالح منها لإعادة تركيبه وفك الدكة القديمة الكتهالكة أسفل الأرضيات ثم عمل دكة جديدة طبقاً للمواصفات القياسية وتركيب أرضيات حجرية بنفس نوع القديم ... أما الارضيات الرخامية فكانت نسبة التلف بها

لاتسمح بأى اعمال ترميم لها لذا تن تركيب أرضيات جديدة بنفس شكل ورسم القديم .

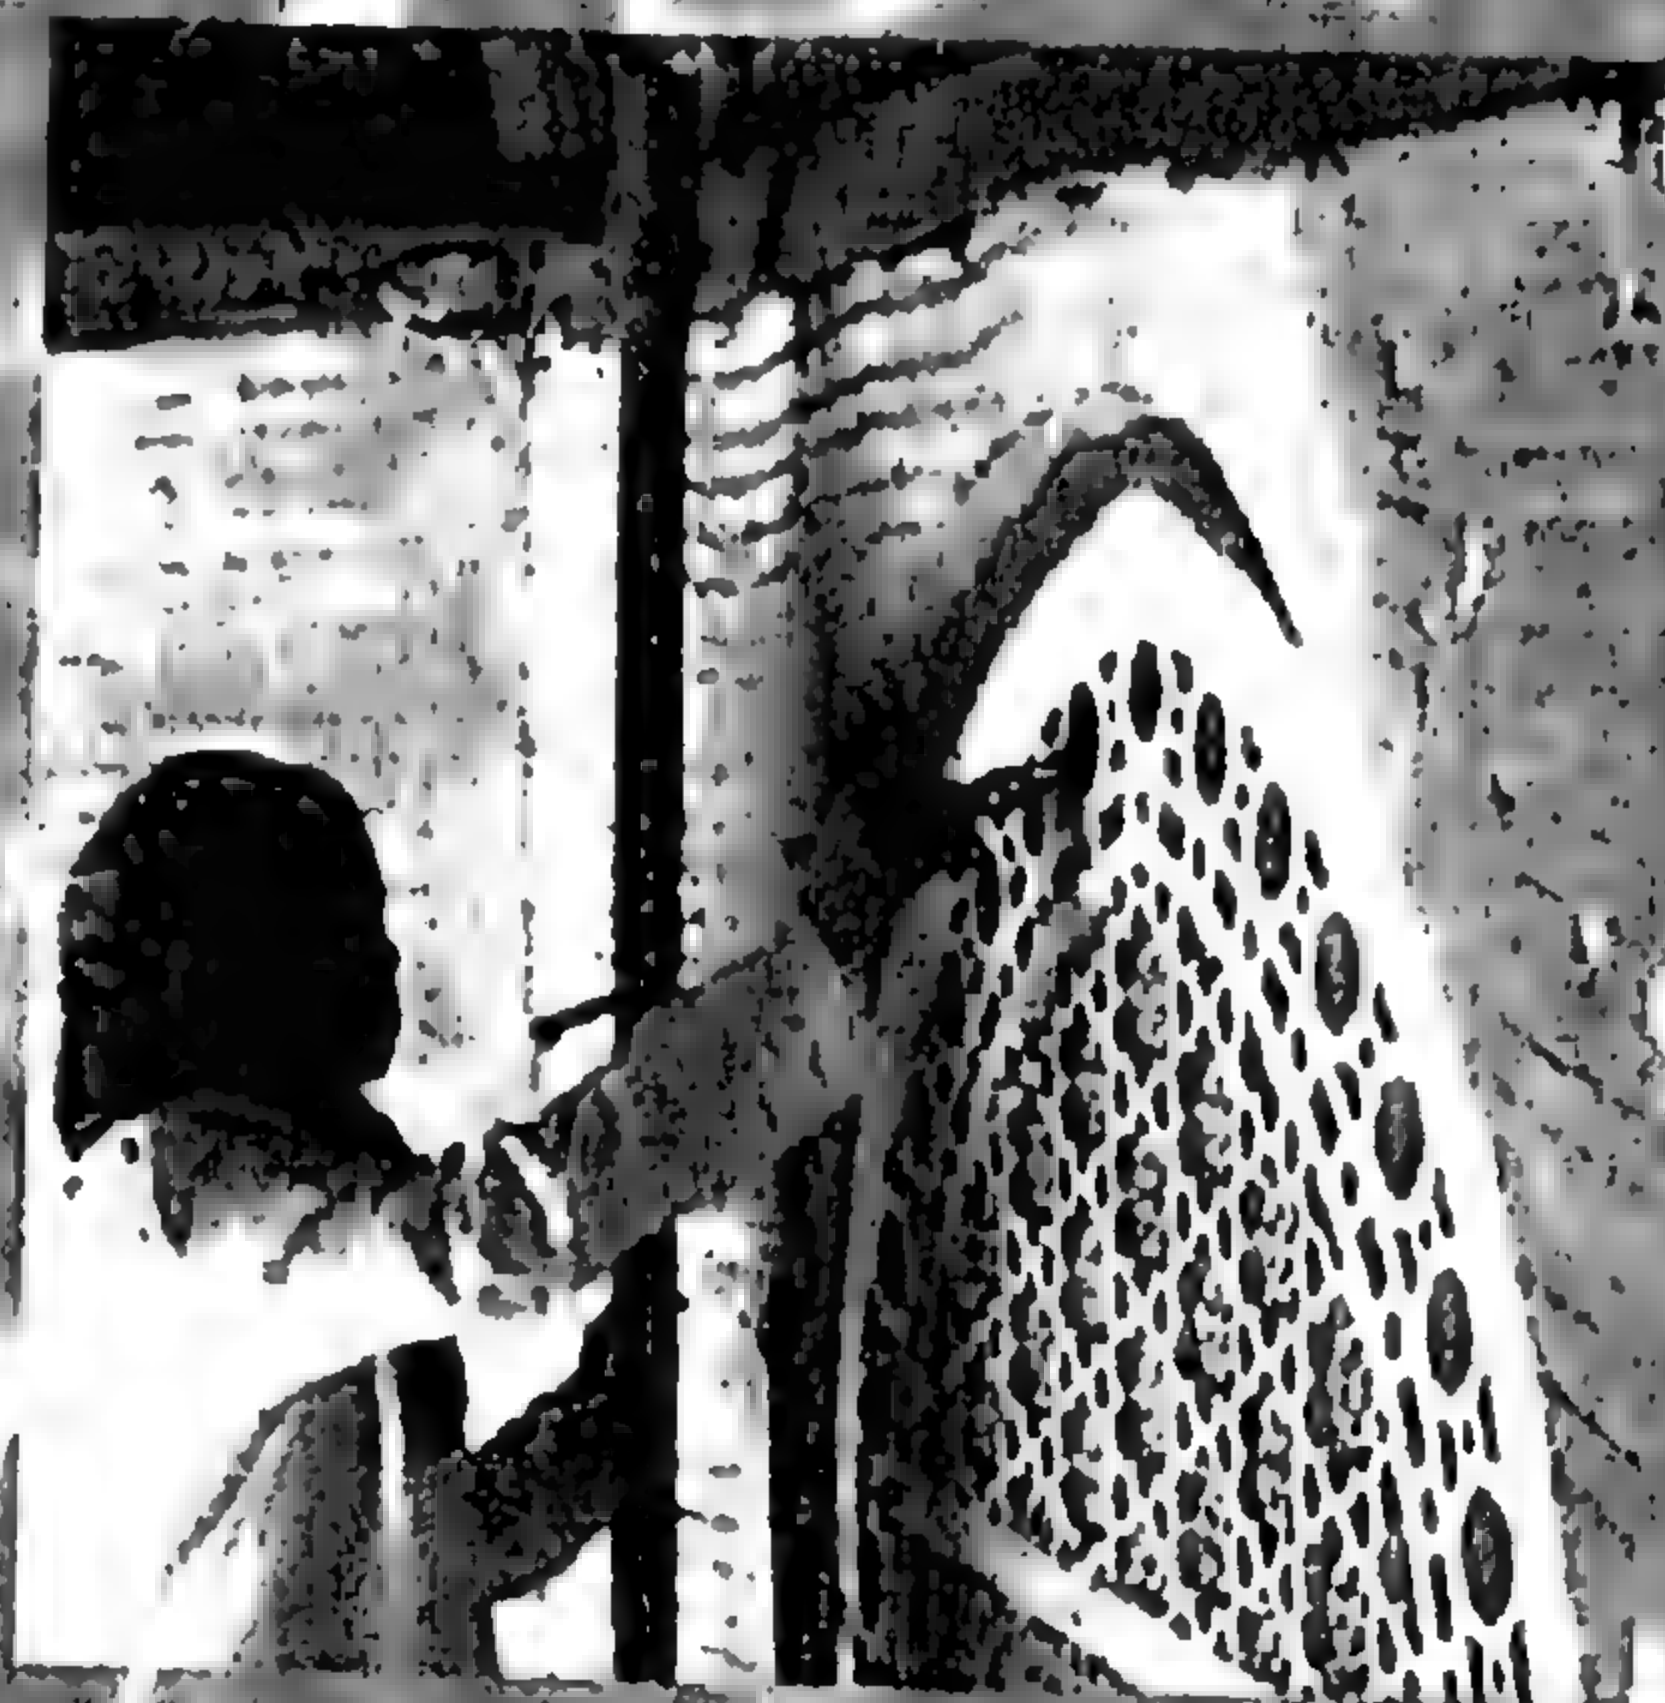
أعمال التنظيف والإستكمال لأحدى الشيايك الحصرية
